UEİM / Ulaşım Emniyeti
İnceleme Merkezi

ÇOK CİDDİ DENİZ KAZASI İNCELEME RAPORU

GEMİNİN ADI : M/V SERVET ANA
IMO NO : 9443774
GEMİNİN BAYRAĞI : TÜRK
KAZA YERİ : LİBERYA Sahillerinin 11,6 Mil Güney Batısı
KAZA TARİHİ ve SAATİ : 03.10.2020-24:00
ÖLÜ VE YARALI DURUMU : 1/1
HASAR DURUMU : Kurtarma Botu Kaybolmuştur
ÇEVRE KİRLİLİĞİ : Yok

Heyet Karar No: 13 / D-05 / 2022

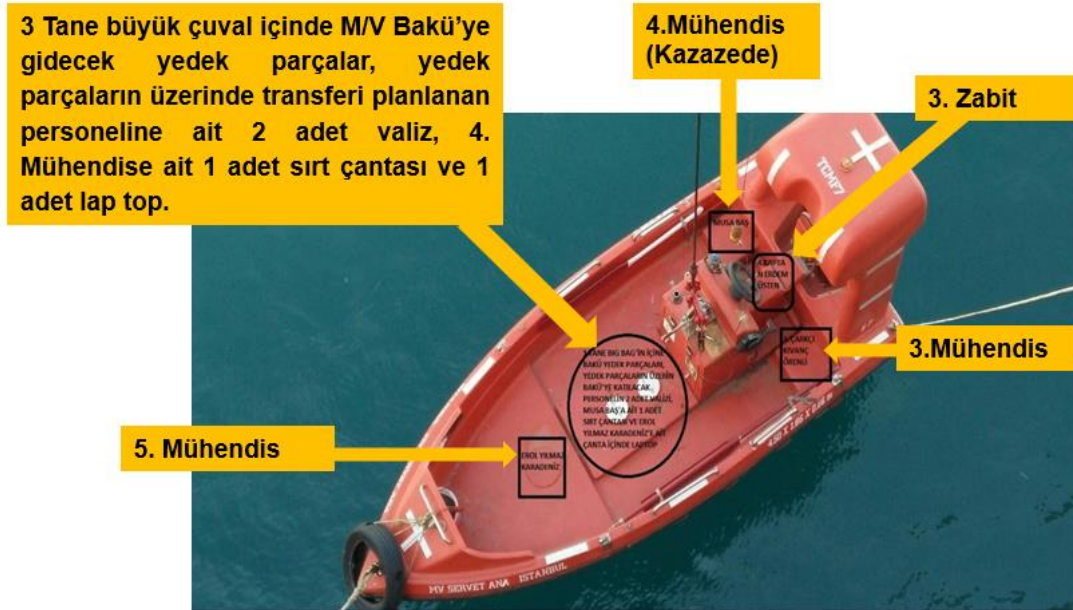
Resim 4 Kurtarma Botunda Personelin ve Malzemenin Yerleşim Planı

03.10.2020 tarihinde saat 24.00 sularında havanın maynalaması beklenerek, sancak kış üstündeki bulunan kurtarma botu, Çarkçı Başının kumanda ettiği kurtarma botunun metaforası ile denize indirilmeye başlanmıştır. Kurtarma botundaki oturma ve yerleşme düzeni resimde (Resim 4) olduğu gibidir.

Kurtarma botu denize verilmesinin hemen akabinde alabora olmuş ve içindeki 4 kişi denize düşmüştür. O sırada gemi kış güvertesinde olaya şahit olan gemi Kaptanı ve diğer mürettebat denize düşen personelin tutunması için şeytan çarmıhını ve el inceleri ile birlikte can simitlerini fırlatmışlardır. Başta, kazazede IV. Mühendis ve V. Mühendis her ne kadar çarmıha tutundukları görünse de hemen sonra ikisinin de çarmıhtan uzaklaşmaya başladıkları görülmüştür. Diğer 2 personel kendi çabaları ile çarmıhtan gemiye çıkmışlardır. Çarmıha tutunamayarak açığa sürüklenmeye başlayan iki kazazedenin kurtarılması için gemi Kaptanı kapalı can filikasını atmaya karar vermiştir.

3. Botun denize verilmesinden hemen sonra tumba olmasının nedeni ters dalga gibi değerlendirilse de, bota alınan yüklerin/malzemelerin tam olarak ağırlığının ne kadar olduğu da bilinmemektedir. Ayrıca bottan kaymaması içinde bota sabitlenmemiştir.

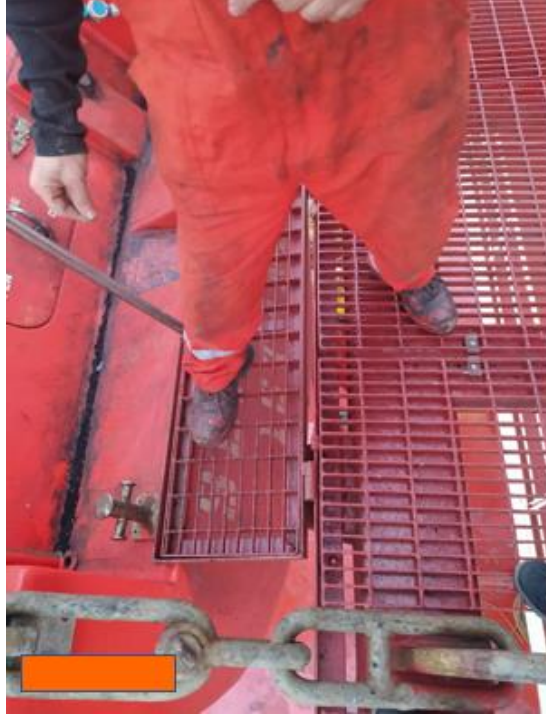
Resim 5 Kazazede Yağcının Kaza Öncesi Temsili Konumu

bulunan Yağcıda can filikasını bulunduğu güverteye bağlayan platformdan kış üstü güvertesine düşerek yaralanmıştır.

Resim 5’de M/V Servet Ana gemisinden düşerek yaralanan Yağcının kapalı can filikasının atılması sırasında düşmeden önce durduğu yer temsili olarak gösterilmiştir.

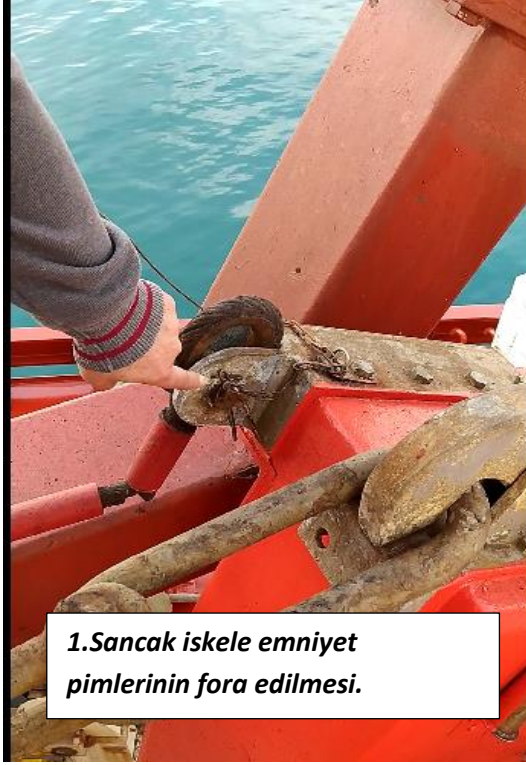
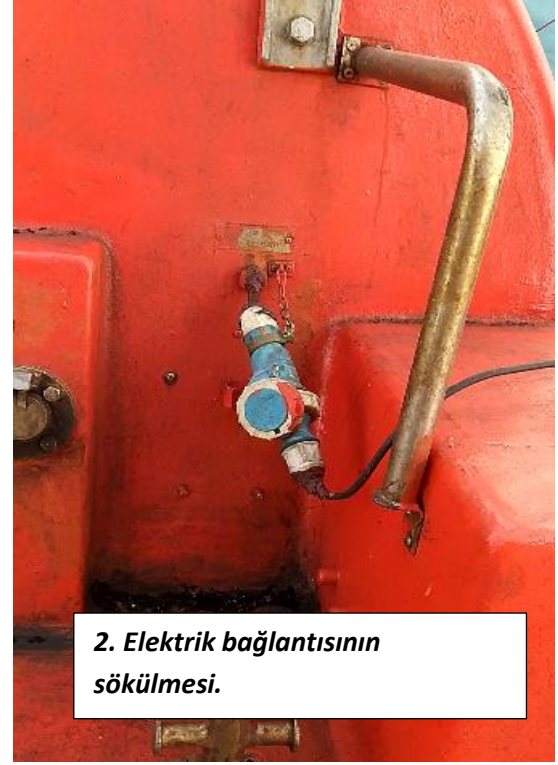
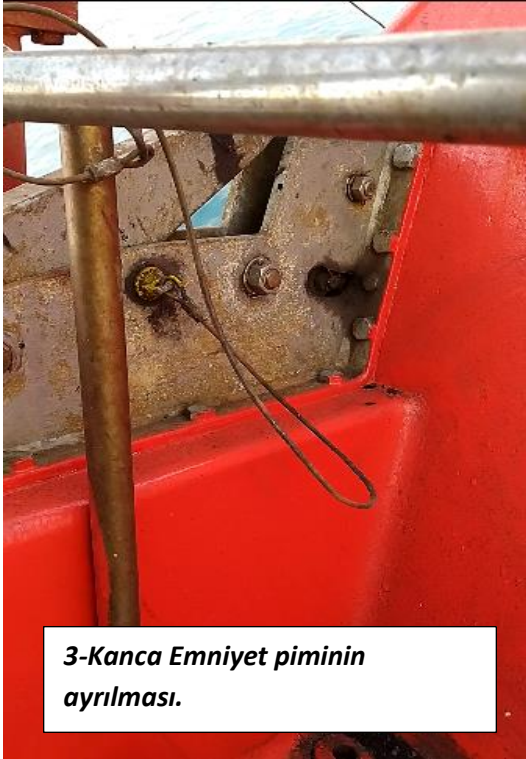
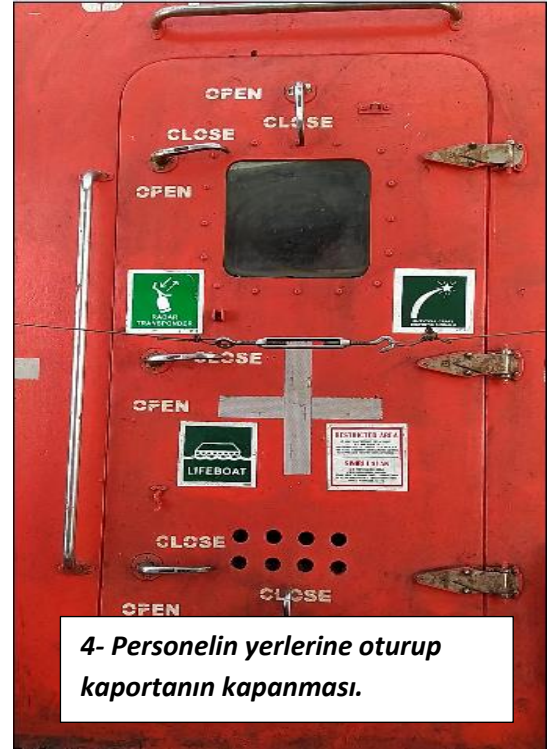
Resim 6 Kapalı Can Filikasının Denize İndirilme Adımları

Kapalı can filikasının denize indirilmesi operasyonu için takip edilmesi gereken aşamalar ve bu işlemi gerçekleştirecek kişilerin unvanları ve takip etmeleri gereken basamaklar açık olarak şirketin Emniyetli Yönetim Sistemi (EYS/ISM) el kitabında verilmiştir. Bu işlem sırası Resim 6’da gösterildiği gibidir.

- Sancak iskele emniyet pimlerinin fora edilmesi,
- Elektrik bağlantısının sökülmesi,
- Kanca Emniyet piminin ayrılması,
- Personellerin yerlerine oturup emniyet kemerlerini bağladıktan sonra kaportaların kapanması,
- Serdümenin, basıncı artırmak ve zinciri fora etmek için kolla siteme hidrolik basması, olarak tanımlanmaktadır.

5. Servet Ana gemisi kapalı can filikanın indirilmesi sırasında ISM dokümanında belirlenen sıra ve işlemler takip edilmemiştir. Kapalı can filikasının indirilmesi sırasında Yağcı yaralanmış olup bu operasyonda görev alan personeller de role cetveli ile uyumlu değildir.

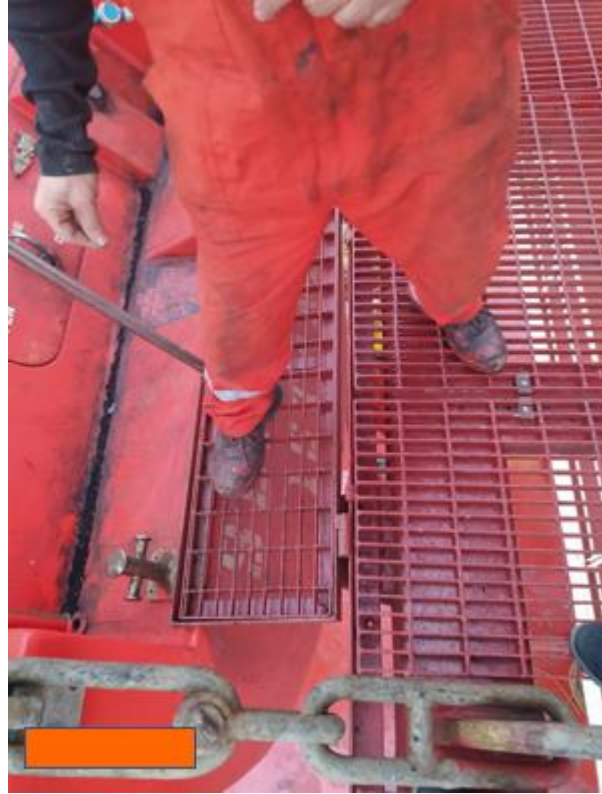
Resim 7 Temsili Olarak Kazazede Yağcının Platformda Bulunduğu Konumun Canlandırılması

Denizdeki kazazedelerin bir an önce kurtarılması için, gemi Kaptanı tarafından kapalı can filikasının indirilmesine karar verilmiştir. Bu kapsamda Kaptan önce kendisi can filikasına binerken daha sonra II. Mühendis ve III. Zabit kendisine katılmıştır. Kapalı can filikasının bir an önce denize indirilebilmesi için yapılan işlemler sırasında, botun serbest bırakma kanca emniyet piminin yukarıda verilen sıraya göre fora edilmemesi nedeniyle emniyet pimi sıkışmıştır. Sıkışan pimin yerinden çıkartılmasına yardım etmek isteyen yağcı tarafından pime çekiç ile vurularak yerinden çıkartılmaya çalışılmıştır. Yağcının bu sırada bir ayağı gemide iken diğer ayağı can filikası ile gemi arasında geçişine imkân veren oynar platformdadır (Resim 7). Bu işlem sırasında pimin aniden yerinden çıkması ile can filikası hızla denize inerken, platformun katlanmasıyla yağcıda, bulunduğu yerden yaklaşık 5 m aşağıda bulunan kış üstü güvertesine düşerek ciddi şekilde yaralanmıştır.

Role cetveline göre, kapalı can filikasının kumandasında olması gereken I. Zabit, can filikasında görev almamıştır. Yine kapalı can filikasının indirilmesinde Güverte Lostromosu ile Usta Gemici görev alması gerekirken, Güverte Lostromosunun yanı sıra role cetvelinde

görevi bulunmayan Yağcı ve Baş Mühendis de katılmıştır. Bu durum, can filikasının denize indirilmesinde gemi personelinin gerekli pratikliği kazanmadığı ve role talimlerinin gerektiği gibi yerine getirilmediğini göstermektedir.
