**UEİM** / Ulaşım Emniyeti  
İnceleme Merkezi

## ÇOK CİDDİ DENİZ KAZASI İNCELEME RAPORU

**GEMİNİN ADI ve IMO No** : BABA SELAVİ  
**GEMİNİN BAYRAĞI** : Türk  
**OLAY YERİ** : Alanya Liman Sahası / ANTALYA  
**OLAY TARİHİ** : 03.11.2020 / 10:45  
**ÖLÜ ve YARALI DURUMU** : 1/-  
**HASAR DURUMU ve ÇEVRE KİRLİLİĞİ** : Batık / Kısmi yakıt kirliliği

*Heyet Karar No: 31 /D-8/2021*

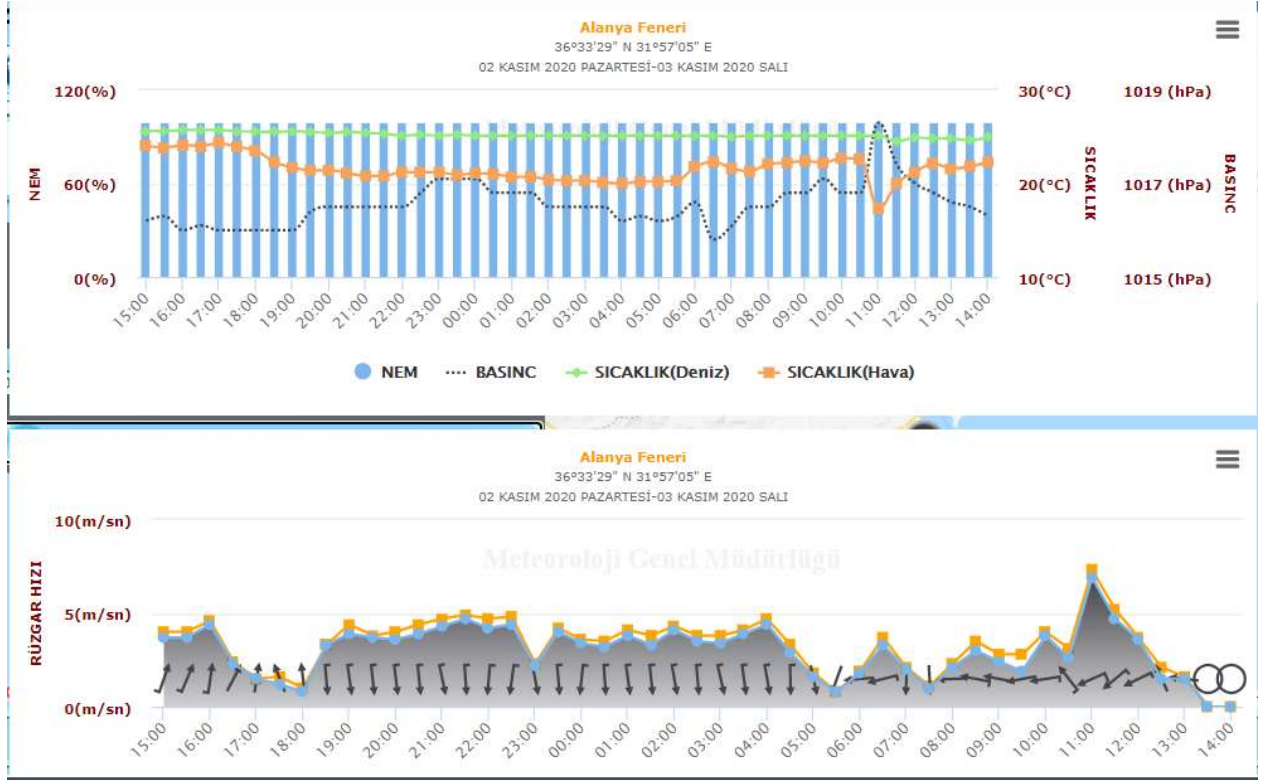
Resim 5: Kaza Gününe İlişkin Meteorolojik Veriler

Kaza inceleme sürecinde yapılan görüşmelerde, Kaptan, kaza günü telefonundaki uygulamadan meteorolojik verileri kontrol ederek ve diğer tekne kaptanlarıyla yaptığı görüşmeleri dikkate alarak seyre çıktığını ifade etmiştir. O gün için verilen hava tahmin raporları incelendiğinde söz konusu Alanya liman sahası için bir fırtına uyarısı olmadığı ancak sağanak geçişlerinin olacağı uyarısı dikkat çekmektedir. [\(Resim 5\)](#)

Yine kaza günü için başlık [1.4 Çevresel Koşullara İlişkin Bilgiler](#)'de görülebileceği üzere, rüzgar yönünün saat 10:32 gibi güneye döndüğü ve rüzgar hızının artmaya başladığı, devamında saat 10:42'de Güney yönünden anlık 23.2 m/sn hıza ulaştığı Alanya yat limanından edinilen kayıtlı verilerden anlaşılmaktadır.

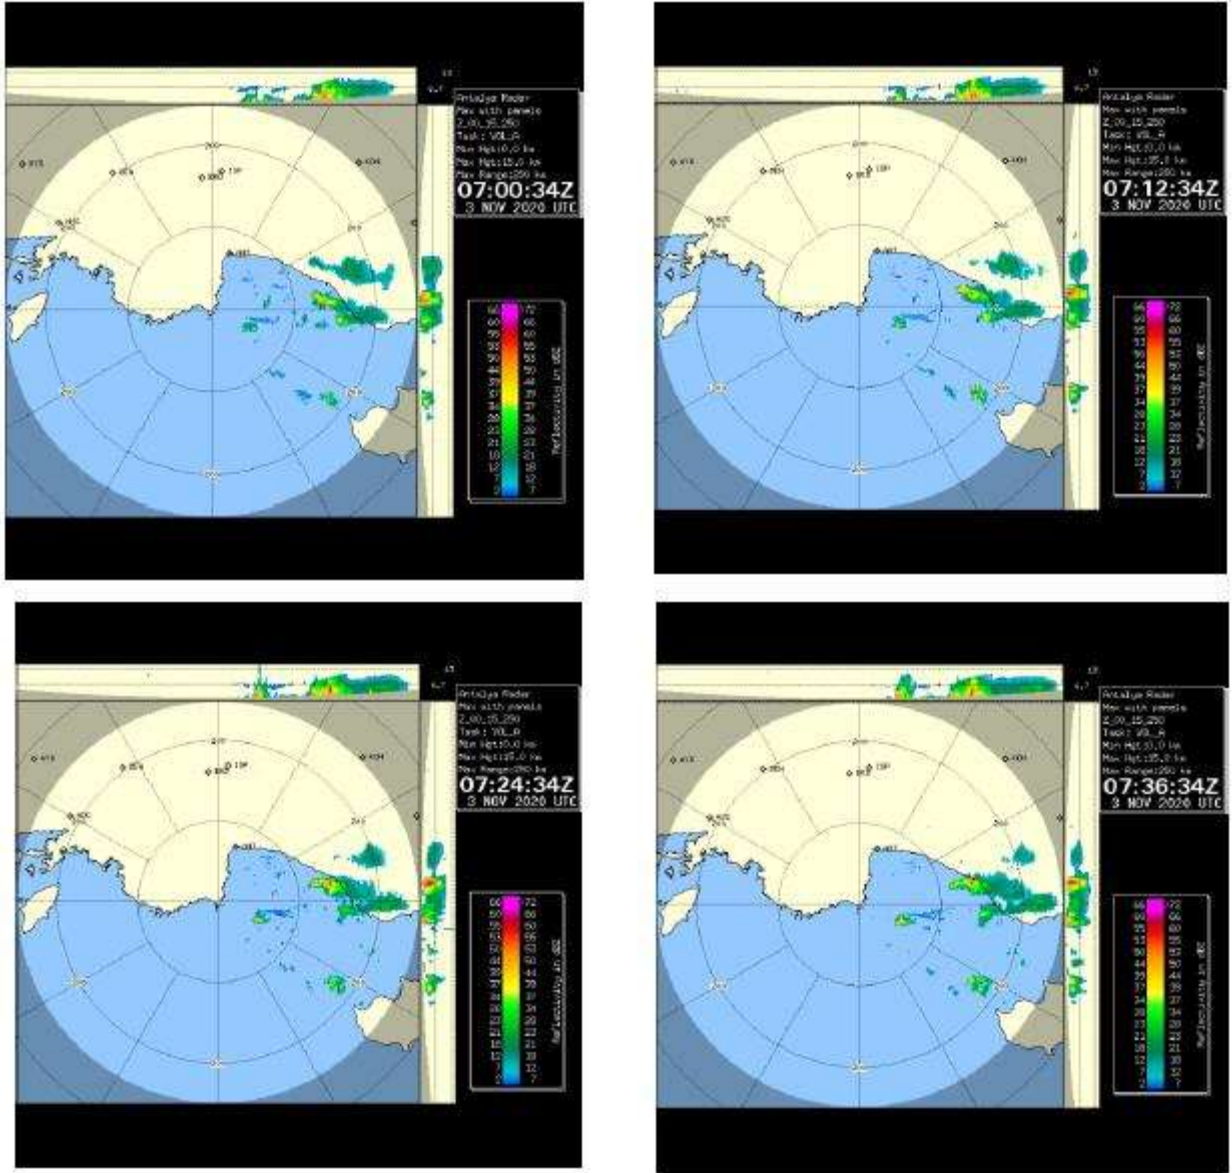
Resim 6: Kaza Gününe İlişkin Meteorolojik Radar Verileri

Bununla beraber, aynı başlık altında yer alan Alanya çevresinde meteoroloji radarı görüntülerinin incelenmesinde, Alanya Kalesi'nin açıklarında deniz üzerinde oraj hücresinin oluştuğu görülmektedir. Söz konusu oraj hücresi, yerel saatle 10.00'da Alanya Kalesi mevkiinden fark edilip deniz üzerinde görülebilecek durumdadır. Hücrenin zamanla karaya doğru ilerleyerek, yerel saatle 10.36'da Alanya Kalesi yakınlarından karaya çıktığı radar görüntülerinden anlaşılmaktadır.

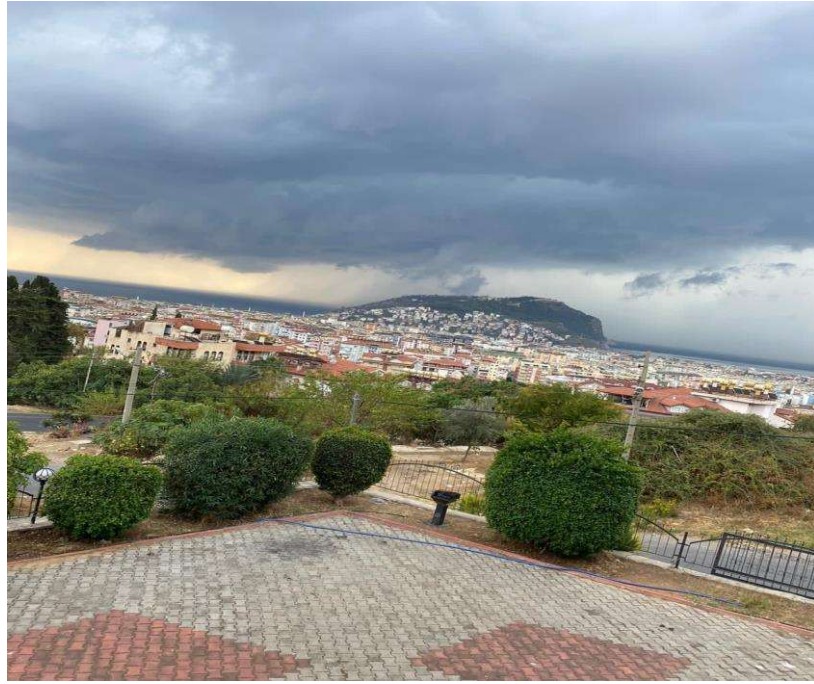
Resim 8: Kazanın meydana geldiği saatte görüntülenen Oraj

Kazanın oluş saatinden kısa bir süre önce bölgeye oldukça yakın seyreden Kaptan'ın, [Resim 8](#)'de görüleceği üzere, kendilerine yaklaşmakta olan Oraj'ı görmüş olabileceği ancak böyle bir hava olayının davranışı ya da teknesine nasıl bir etki edeceği hususunda yeterli bir değerlendirme yapamadığı anlaşılmaktadır.

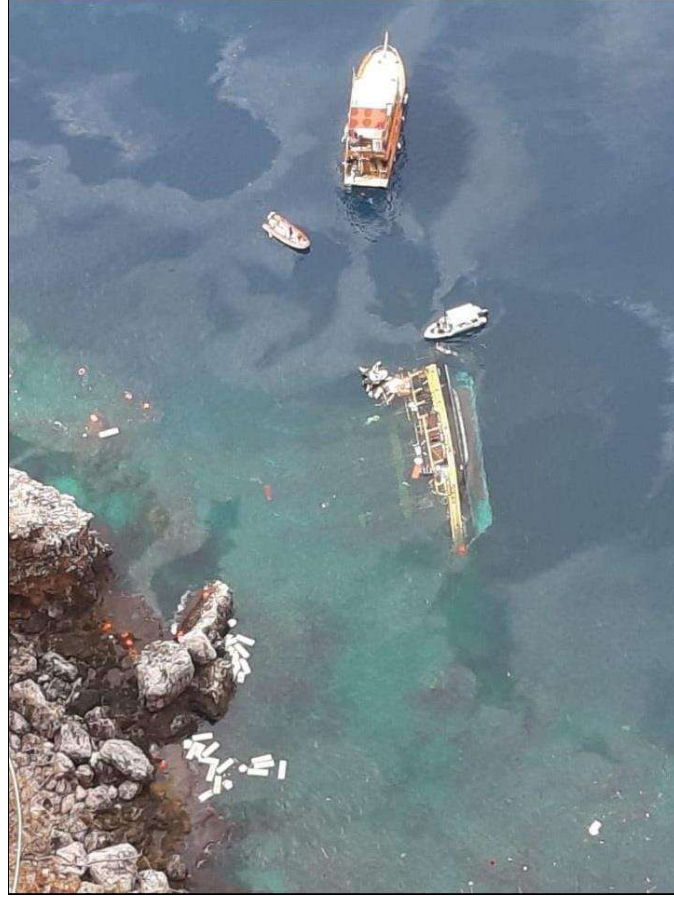
Saat 10:30 gibi Dilvarda burnunu geçerek dönüşe başladıkları sırada Âşıklar mağarası önlerinde, ani ve şiddetli rüzgâra iskele bordadan maruz kalmış ve tekne bir süre kıyıya doğru sürüklenerek sancak tarafına hızla meyletmiş ve alabora olmuştur. Teknenin yapısal elemanlarından olan direklerin kayalıklara sıkışması nedeniyle tekne sancak tarafına yatık vaziyette kalmıştır. *(Resim 10)*

**Resim 10:** Teknenin Alabora Olmasından Sonra Çekilen Bir Görüntü

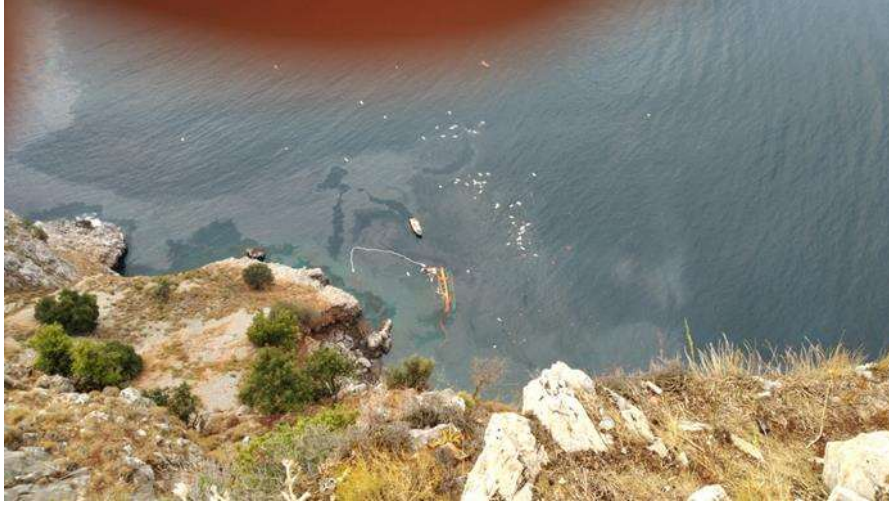
Kaza sonrası, teknede bulunduğu ifade edilen 700-1000 litre dizel yakıtın kısmen denize yayıldığı görüntülerden tespit edilmiştir. (*Resim 13*)

**Resim 13:** Tekneden Yayılan Yakıt Kirliliği

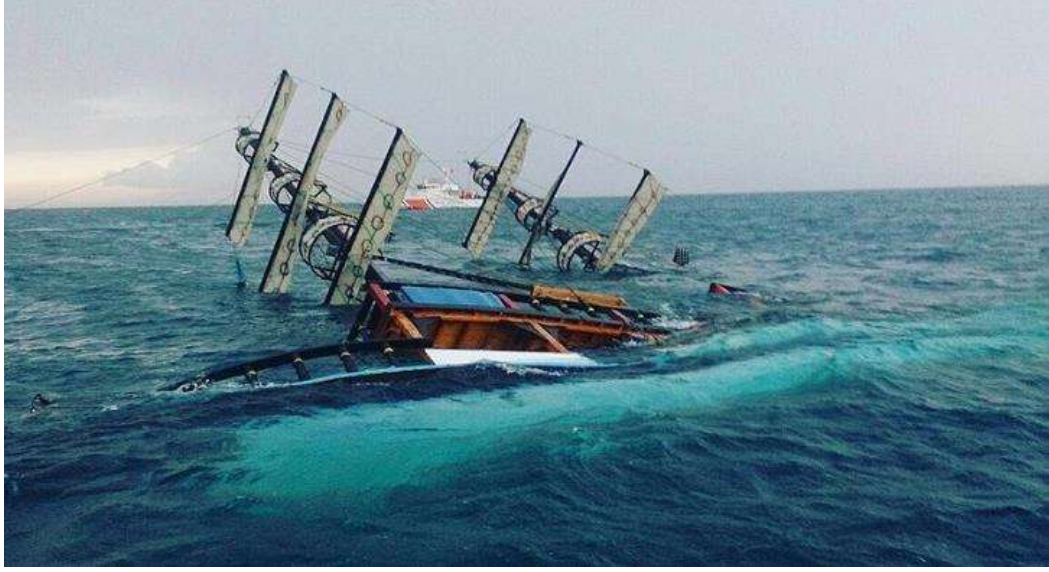
Resim 16: KURT C teknesi

Gemide bulunan toplam 86 kişiden oluşan yolcu ve mürettebattan 2 kişi teknenin kapalı mahallerinde mahsur kalmaları sonucunda hayatlarını kaybetmiştir.

Yapılan kaza incelemesi sonucu, bu kazanın denge kaybına giden süreç ve acil durumlara hazırlıklı olma anlamında BABA SELAVİ kazasıyla benzerlikler taşıdığı düşünülmektedir. İki kazanın bir karşılaştırılması yapıldığı takdirde, sadece kapalı mahalde bulunan yolcuların hayatını kaybettiği, açık alanda bulunan yolcuların ciddi yaralar almadan olayı atlattıkları durumu dikkat çekmektedir. Bununla beraber, bu tip teknelerin yapısal olarak ani gelişen Oraj olaylarına hazırlıklı olmadığı ve yürütücü kuvvetlerinin güçlü rüzgarın gösterdiği dinamik kuvvetlere karşılık veremediği gözlenmiştir. Ayrıca tekne Kaptanlarının, Oraj tipi hava olayları içinde kalındığı ya da görüldüğü takdirde meteorolojik değerlendirme yapmaktan uzak olmaları kazaya götüren diğer bir faktör olarak not edilebilir.

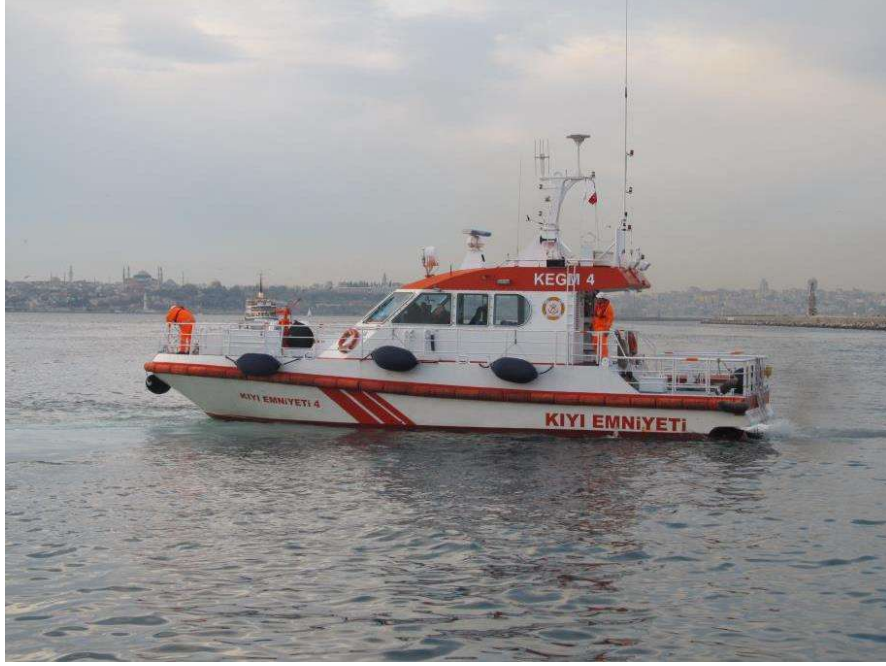
Resim 17: KIYI EMNİYETİ 7 Botu Temsili (Kardeş Tekne)

Tekne personeli tarafından makineleri tekrar çalıştırılmamış ve sürüklenerek Şile limanı mendireğindeki kayalıklara çarparak parçalanmıştır. Teknede bulunan 4 personelden 3'ü hayatını kaybetmiş bir personel yüzerek kıyıya ulaşmayı başarmıştır.

Yapılan kaza incelemesi sonucunda, özellikle kuvvetli hava ve deniz şartlarında kıyıya yakın seyreden tekneler üzerindeki hidrodinamik etkilerin ne denli şiddetli olabileceğinin anlaşılması bakımından BABA SELAVİ kazasıyla benzerlik taşıdığı değerlendirilmektedir. Yine, Kaptanın meteorolojik olayları ve hidrodinamik etkileri değerlendirme yetkinliğinin ne kadar hayati önem taşıdığının göstergesi kabul edilebilecek kaza olması bakımından manidar olduğu düşünülmektedir.
